Foreløpig rapport

**Undersøkelser etter brannen i
Stasjonsgata 36 i Drammen
9. november 2008**

Utgitt av Direktoratet for samfunnssikkerhet og beredskap (DSB) 18. mars 2009.

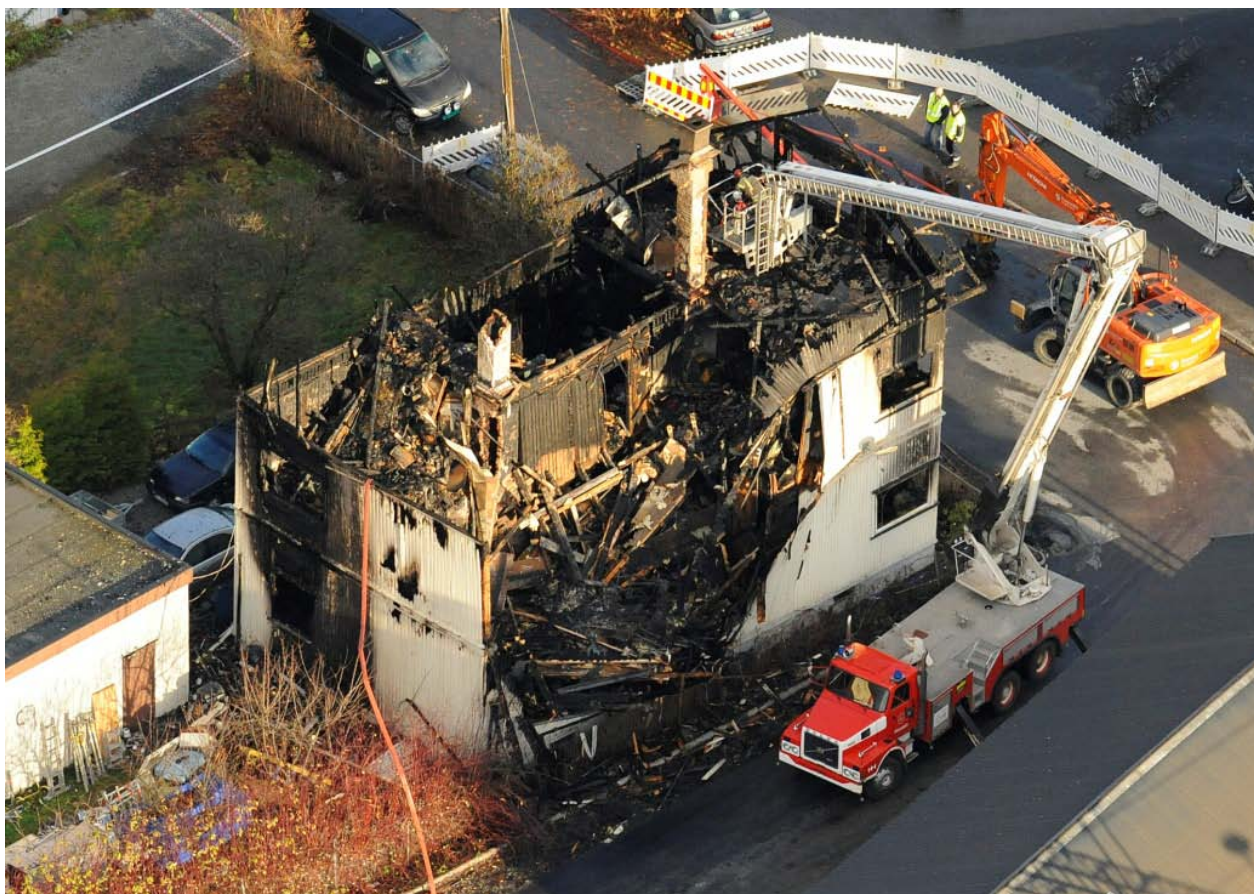
Fig.1 Flyfoto av bygningens vestre fasade (mot garasjen) og søndre fasade (mot brannbilen) (Foto: Nils J. Maudal).

Av fotoet i fig. 1 vises skadeomfanget;

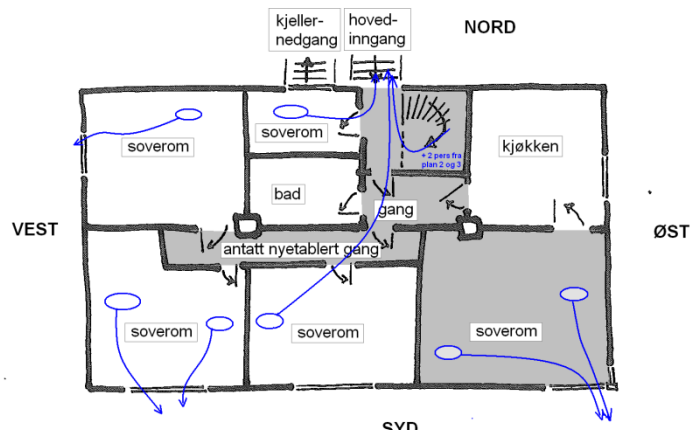
Plan 1

Etter at trapperommet ble utilgjengelig som rømningsvei ble vinduene benyttet som alternativ rømningsvei, se fig. 2 for beboernes valg av rømningsveier.

Fig. 2. De gråskraverte feltene er områder som er oppgitt å være røykfylt under evakueringen. Rømningstrappen og forbindelsesveiene til trappen (gangene) ble røykfylt og utilgjengelige. Figuren viser hvor de overlevende som er avhørt anfører å ha oppholdt seg da de ble oppmerksomme på brannen, og hvilke evakueringsveier de benyttet. Slagretningene på dørene er ikke kjent og må tolkes som symbol på døråpninger som har vært i bruk. Skissene er ikke i målestokk

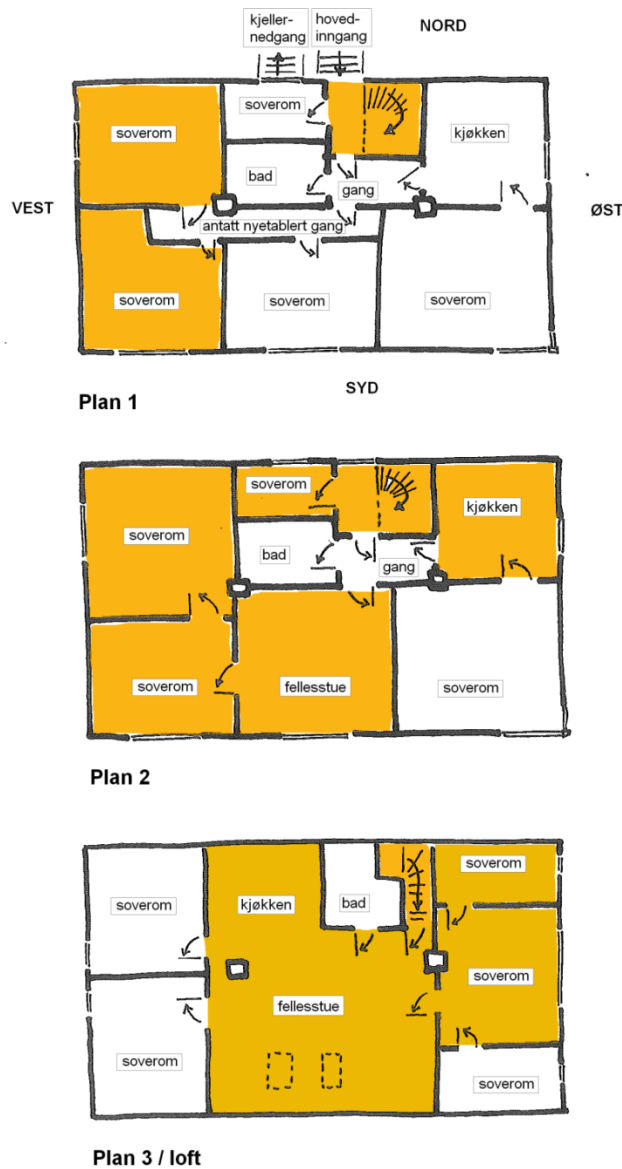
Ved politiets ankomst brant det i trappeoppgangen og det brant ut av vinduer i alle etasjeplan. Fig. 3 viser brannsituasjonen kl 05:12. Figuren er basert på filmopptakene fra reportasjeteamet og brannvesenet. Figuren markerer hvilke områder filmene viser at det brant. Rommene som er i brann er markert med gul farge. Rom som ikke kan sees fra utsiden og rom hvor en ikke kan slutte at det er flammer, er uten markering. Det kan ha vært brann i disse områdene også.

Fig. 3
 Situasjonen ved brannvesenets ankomst kl 05:12. Rom der filmmaterialet viser at det var brann er markert med gult. Rom som ikke er synlig fra utsiden er ikke markert, det kan ha vært brann i disse rommene også. Slagretningene på dørene er ikke kjent og må tolkes som symbol på døråpninger som har vært i bruk. Skissene er ikke i målestokk

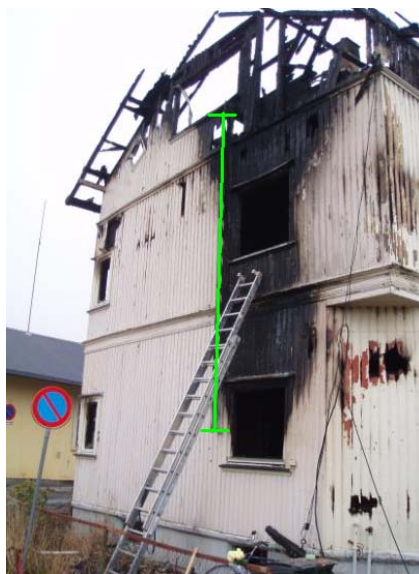
Det var montert brannstige på fasaden mot øst, den sees på bilder fra skadestedet, jfr. Fig. 4. Brannstigen var utfellbar og fastmontert på veggen. Stigen var sammenslått etter brannen, men lot seg løse ut ved prøving. Eier forklarer at stigen var montert ved overlevering av bygningen til hovedleietaker.

Av videofilmene sees anslagsvis 5-6 m lange flammer ut av soveromsvinduet på loftet mot øst. Dette gjelder vinduet en ser karmene av i fig. 4. Flammene fylte hele vindusarealet, det er et tegn på at brannen sugde inn luft fra et annet sted i bygningen. Da det var en østlig vind på skadetidspunktet er det mest sannsynlig at brannen fikk luft fra underliggende etasjer. Det tyder på at døren mellom trapperommet og 3. etasje enten har stått åpen eller var gjennomtrengt på dette tidspunktet.

- Stigen er plassert nær vindu i underliggende etasjer, jf. sviskadene på veggen i fig. 4. Dette kan føre til at beboerne ikke kan benytte stigen hvis det er flammer ut av underliggende vindu.
- Når toppen av stigen avsluttes jamt med underkant av vinduet er det vanskelig å ta i bruk på en sikker måte. Spesielt kan det spille en viktig rolle når beboeres førlighet er dårlig; begrenset motorisk kapasitet i tiden like etter vekking kan gi et slikt problem.
- Stigen er avsluttet ca. 2 meter over bakken. Dette kan medføre skader som følge av fall bakover når brukeren mister fotfestet i stigen og ikke klarer å fullføre klatringen ved kun å holde i hendene.
- Når rømningshøyden overstiger 5 meter anbefaler VTEK at det benyttes fast monterte stiger med ryggbøyle.

Fig. 4. Utvendig utfellbar rømningsstige er markert med grønn farge. Underkant vindu på loftet er ca. 8 meter over planert terreng (målt på tegning). Stigen er avsluttet ca. 2 m over terreng.
